## ごく強酸性土壌法面への施工事例

### 事例 1 赤沢復旧治山

## 事例2 細倉鉦山荒廃斜面

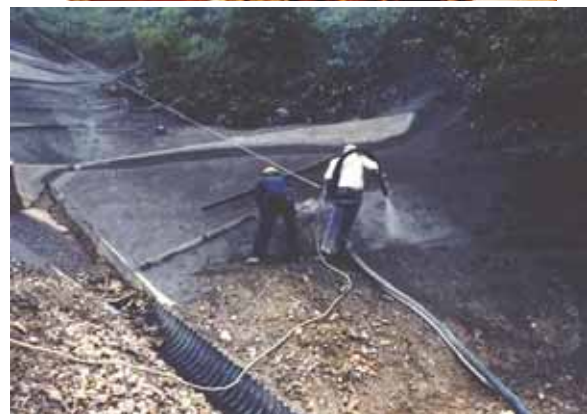
吹付工 t =8 cm (石灰処理吹付 3 cm含む)

事例 1	pH2~3 ごく強酸性 山腹崩壊斜面	施工後 6 年
施工箇所	群馬県群馬郡倉沢村 大字川浦地内	 
事業名称	赤沢復旧治山事業	
事業主体	群馬県	
施工時期	昭和 61 年 8 月	
規格	下層：中和石灰層吹付（石灰混合の生育基盤） t = 3 cm 上層：生育基盤吹付 t = 5 cm

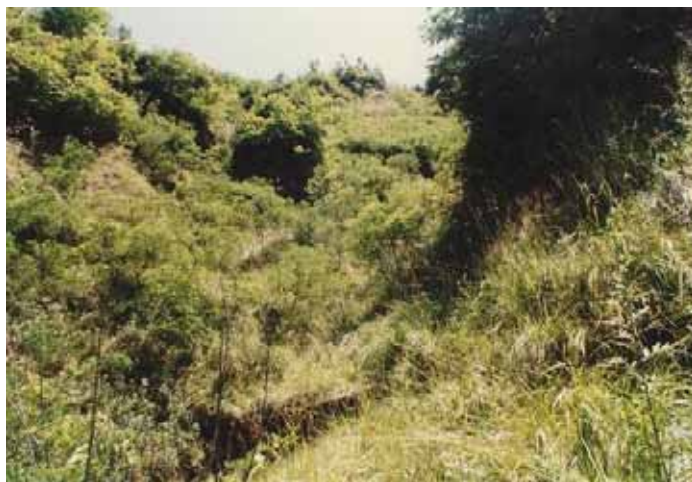
施工後 6 年 (平成 5 年)

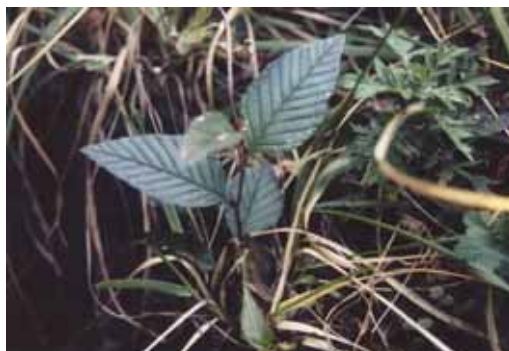
ヤシャブシ

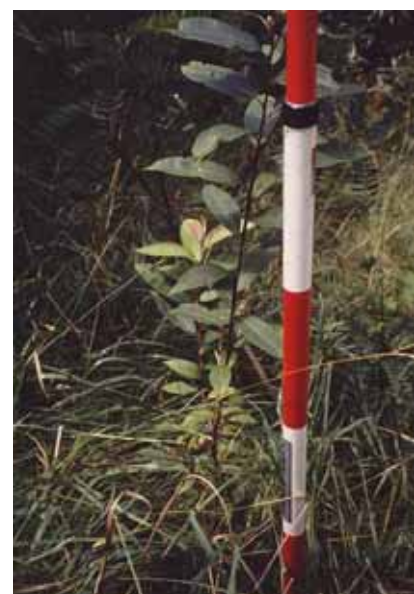
ヤナギ

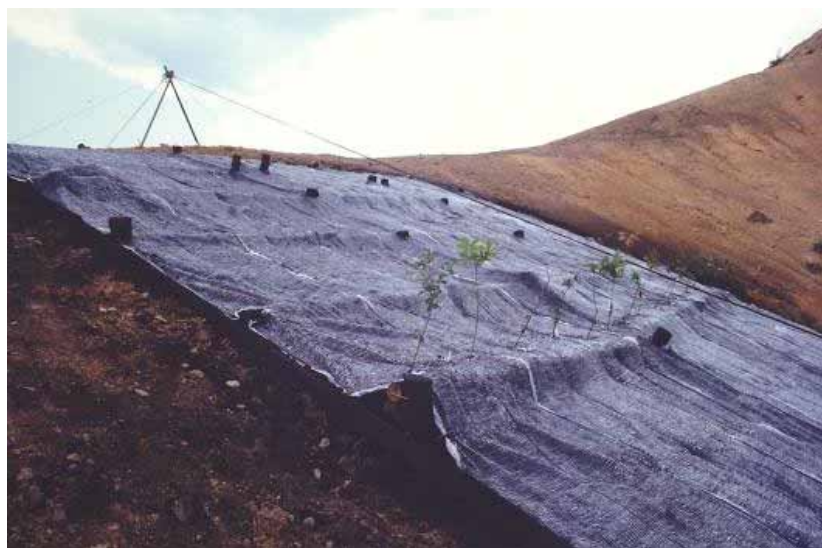
吹付工 5 cm + 石灰処理及びび 10 cm

事例 2	pH3.6~4 ごく強酸性 荒廃斜面	施工後 8 年
施工箇所	宮城県栗原郡鷺沢町 南郷野山地内	 
事業名称	PMC工法 細倉鉦山緑化試験	
事業主体	宮城県 リサイクル緑化協会	
施工時期	平成 3 年 7 月	
規格	生育基盤吹付 t = 5 cm（石灰散布処理含む） 生育基盤吹付 t = 10 cm

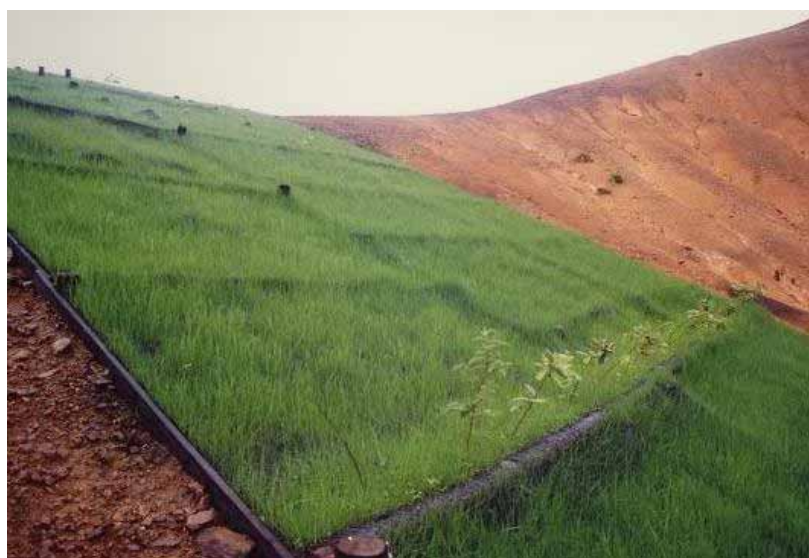
平成3年7月完了（吹付工 + 緑化ネット張工）

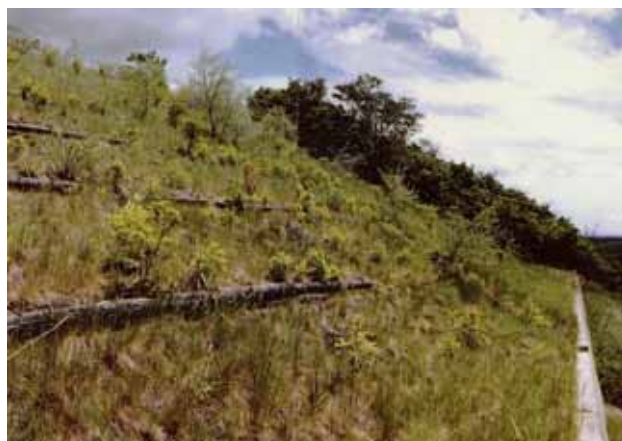
コナラ
