## 従来工法との比較「導入緑化植物の生育比較」

緑化工の成果を評価するため、PMC工法と厚層基材吹付工を同条件ののり面内で、同時期に施工し、導入植物の発芽、生育状況を観察、比較しました。

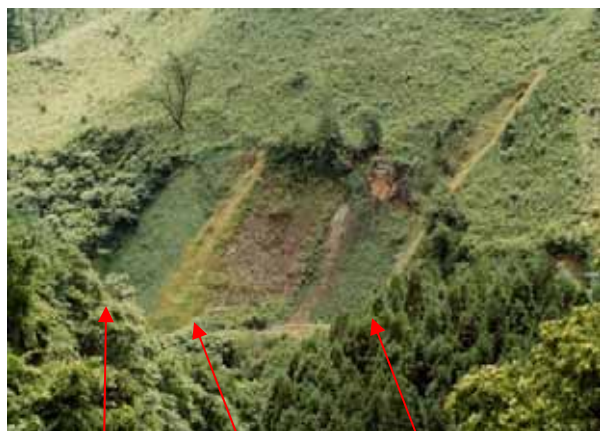
ケース1 群馬県多野郡上野村地内 林道住居付線 のり面保護工事

平成2年4月施工(施工後5ヶ月)

土質:礫質土 勾配:1:0.8

PMC工法 厚層基材吹付工 植生マット工

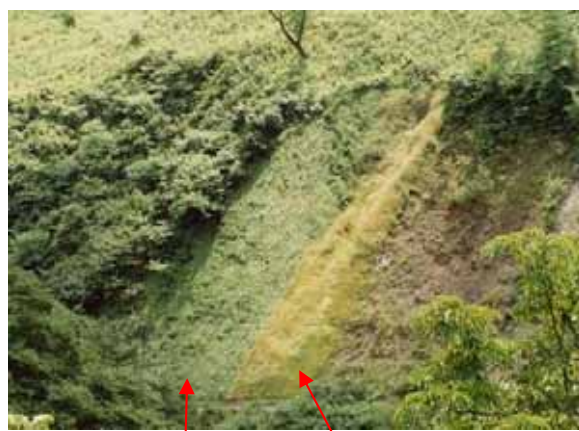
PMC工法 厚層基材吹付工

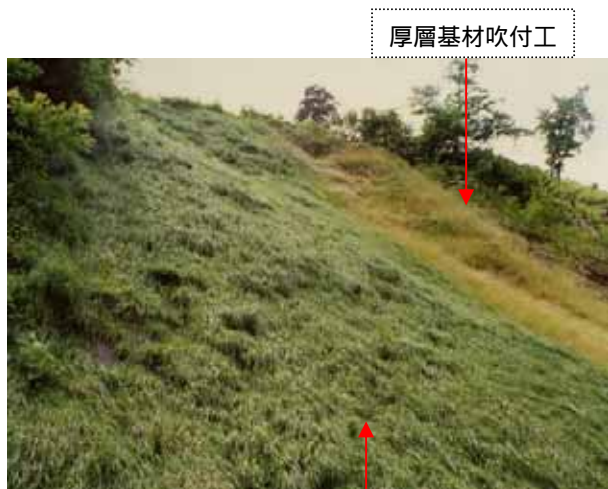
厚層基材吹付工

PMC工法

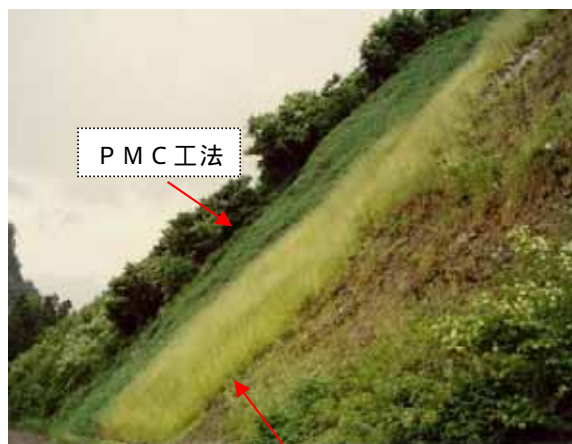
PMC工法

厚層基材吹付工

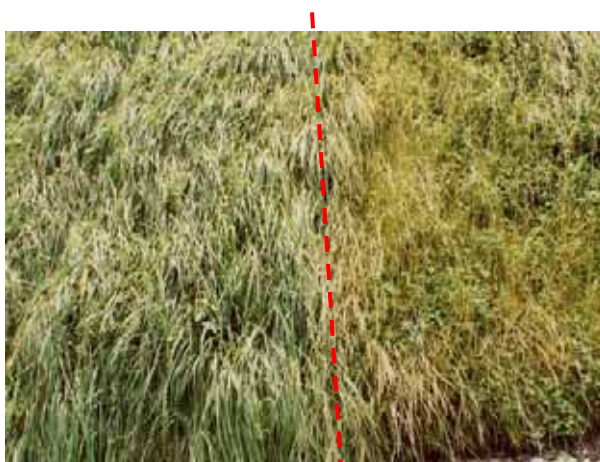
PMC工法

厚層基材吹付工

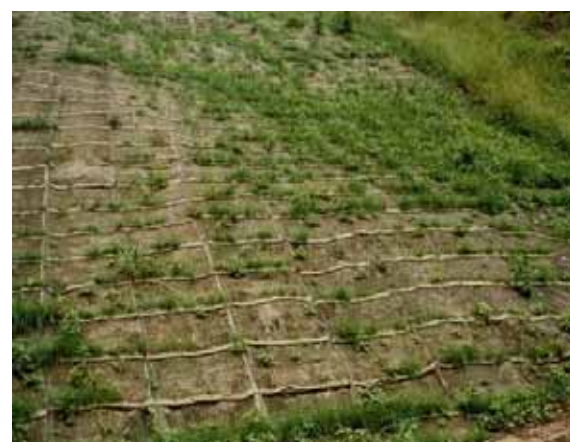
植生マット工

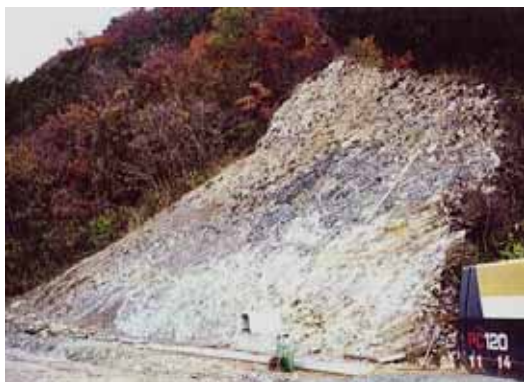
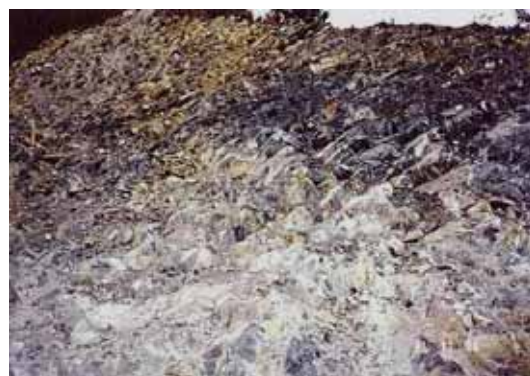
ケース2 宮城県東和町丸森地内 道路改良工事

平成7年2月施工

土質：岩盤 勾配：1:0.8

施工前：岩盤切土のり面

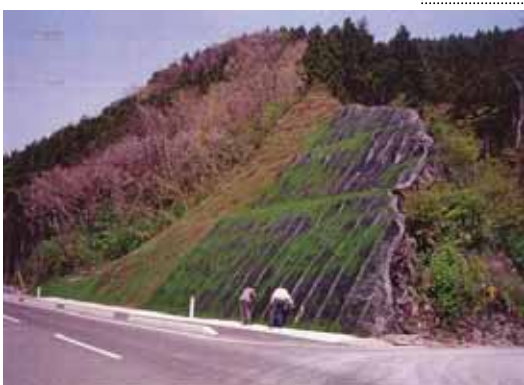
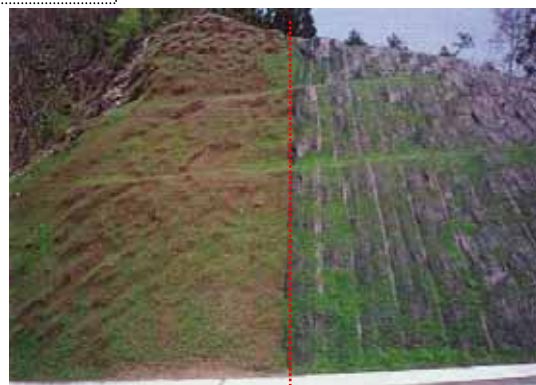
施工後2ヶ月

厚層基材吹付工

P M C 工法

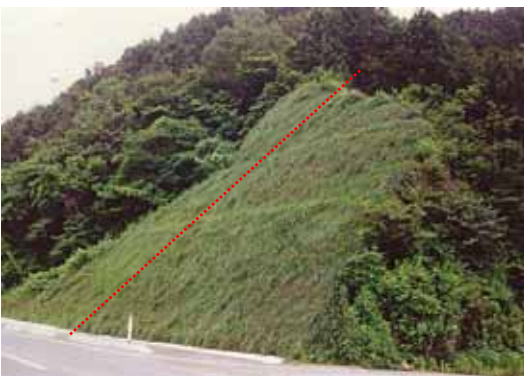
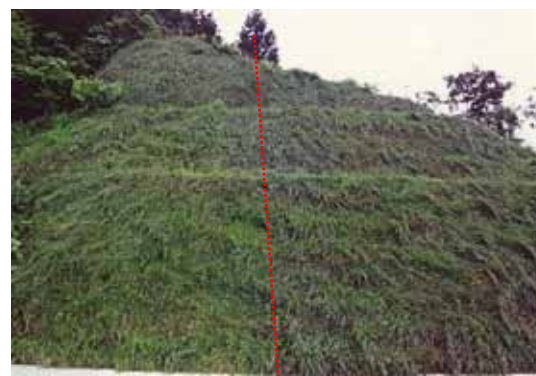
施工後5ヶ月

厚層基材吹付工

P M C 工法

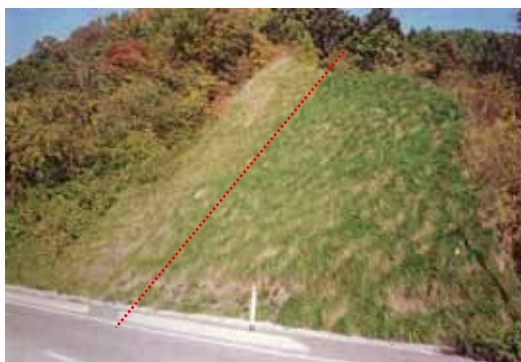
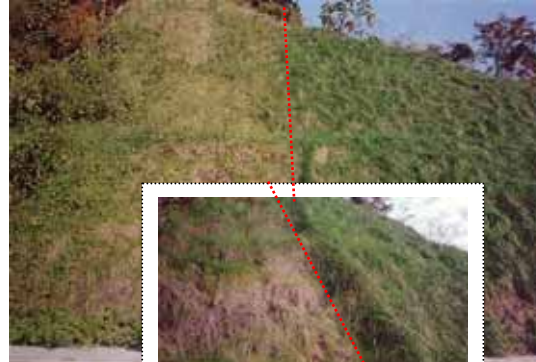
施工後2年7ヶ月

PMC工法は、植物の生育が旺盛（緑盛）で、衰退の兆しもなく、健全な生長が認められました。このことは、下水汚泥や建設発生木材など有機性資材の発酵堆肥から成る緑化基盤材ネオソイルに含まれる各種成分が植物の生育に活力を与えていることと推察できます。

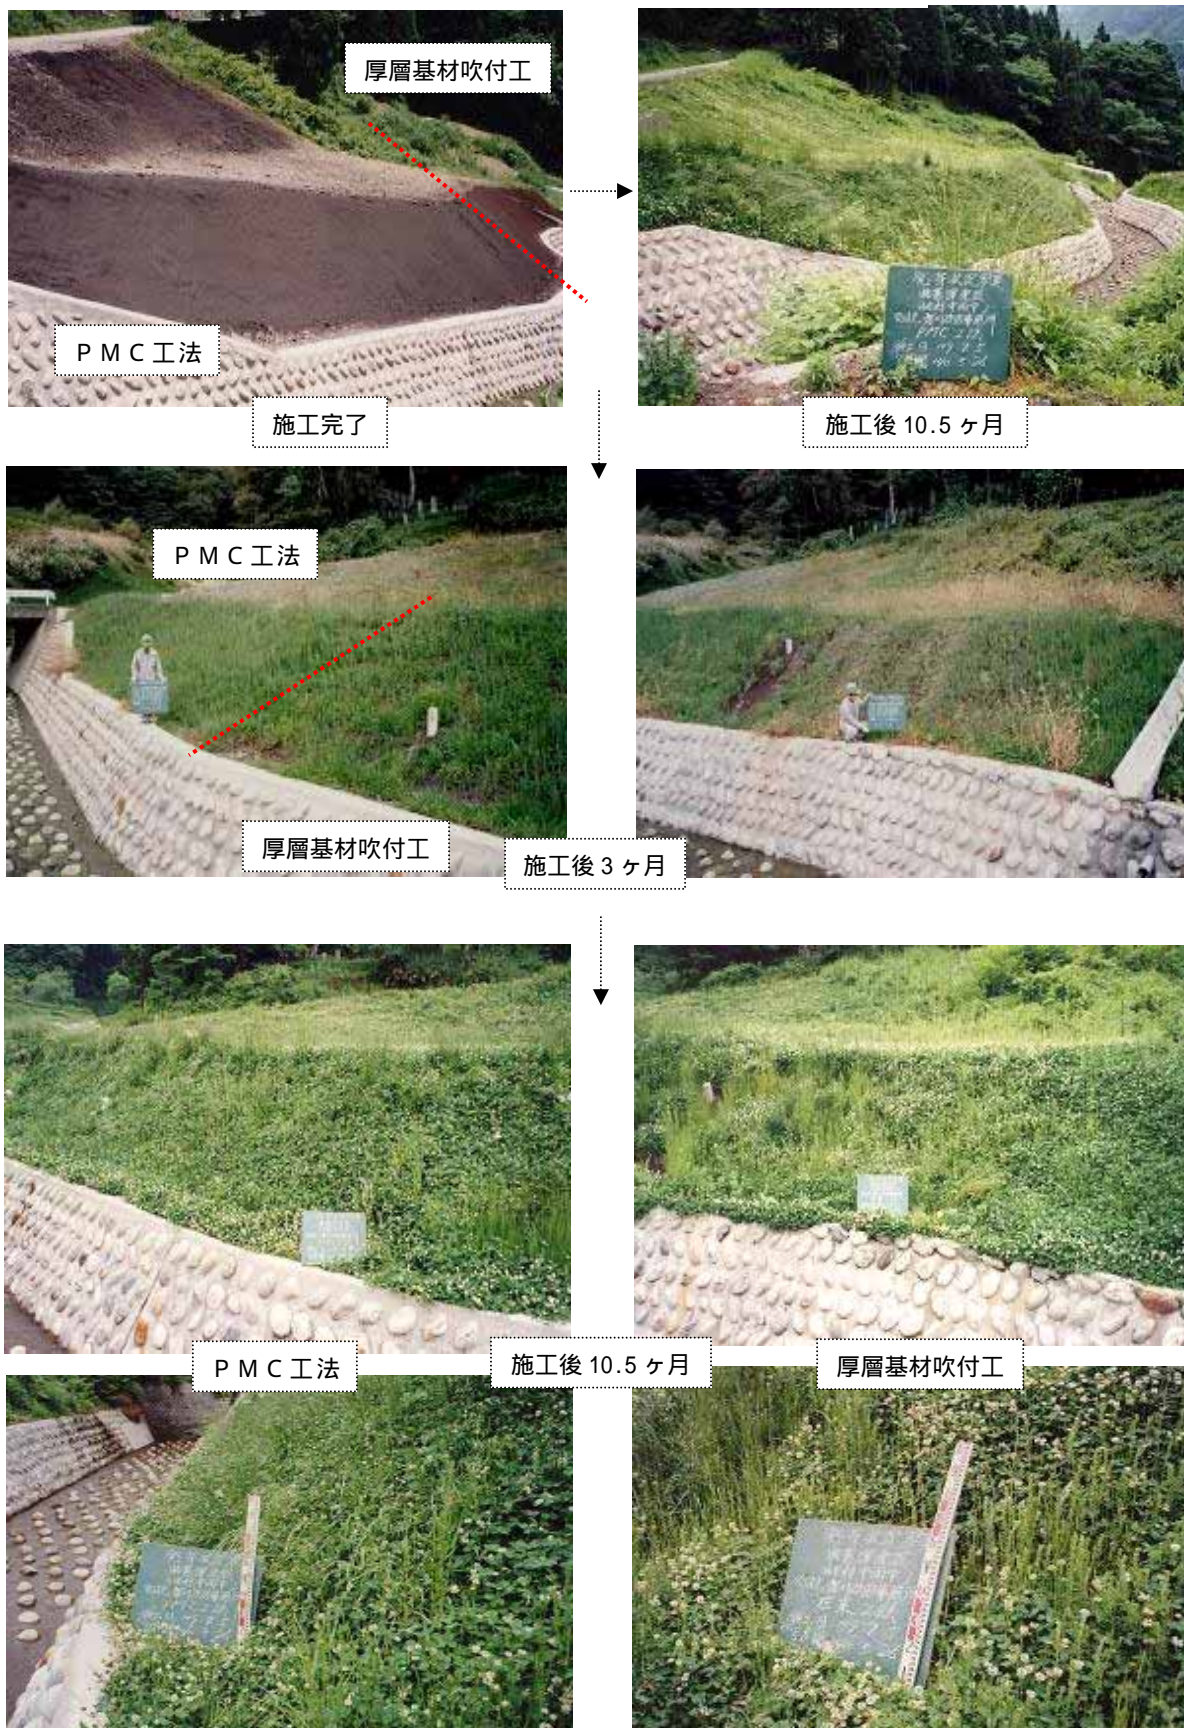
ケース3 長野県北安曇郡小谷村地内 地すべり対策工事  
平成9年7月施工土質：礫混じり土 勾配：1:1.5
